IL RESTAURO DELLA TORRE CAMPANARIA DELL' ABBAZIA

LE CONDIZIONI DELLA TORRE PRIMA DEL RESTAURO

L'INTERVENTO DI RESTAURO

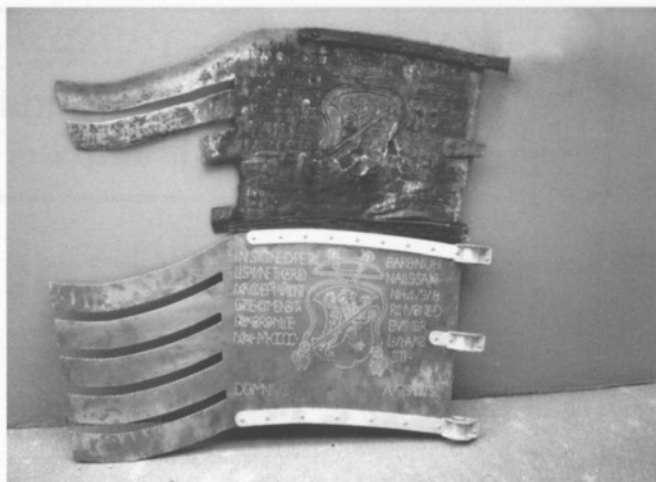
dinalizio con il leone rampante – divenuto in seguito stemma del comune di Sesto – e la data del 6 agosto 1450; ora questa bandiera è stata sostituita da una copia perché in cattive condizioni e l'originale sarà posto all'interno del campanile (vedi foto a destra).

Sopra, l'antica bandierina del Pietro Barbo, destinata al museo e sotto la nuova che ha preso posto nella sommità del campanile. Sono identiche nell'effigie che riproduce il drago che ora è presente nello stemma del Comune di Sesto.
