IL RESTAURO DELLA TORRE CAMPANARIA DELL' ABBAZIA

LE CONDIZIONI DELLA TORRE PRIMA DEL RESTAURO

L'INTERVENTO DI RESTAURO

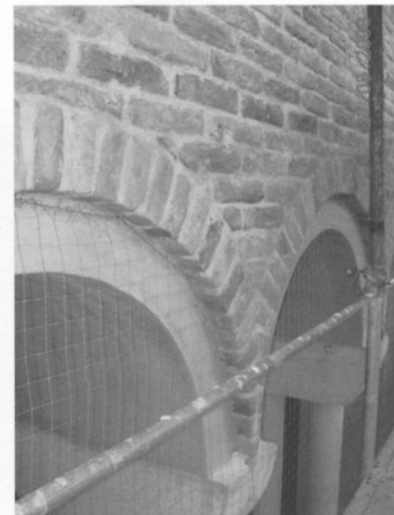
L'interno poi si presentava in stato di completo degrado, con i soppalchi in legno impraticabili, le scale sconnesse, fessurazioni

e dissesti nel corpo della muratura presenti ai vari livelli. Era diventato rischioso perfino raggiungere la cella campanaria per il pericolo di crolli degli impalcati.

Il paramento murario è stato inizialmente lavato con acqua in pressione per rimuovere le parti in fase di distacco, quindi è stato eseguito il restauro con la sostituzione dei mattoni ammalorati, le iniezioni di consolidamento delle principali lesioni con impiego di prodotti a base di calce idraulica, la stilatura dei corsi di malta e da ultima l'applicazione di prodotti antimuschio sul lato est e nord e su tutto il fusto di prodotti speciali (xilossani) per impregnare

la muratura e proteggerla dall'acqua.
